# 인삼재배시설의 구조실태와 기상재해대책

남상운

(충남대학교 농업생명과학대학 농업공학부)

## Investigations on the Shading Structures in Ginseng Field and Countermeasures for Meteorological Disasters

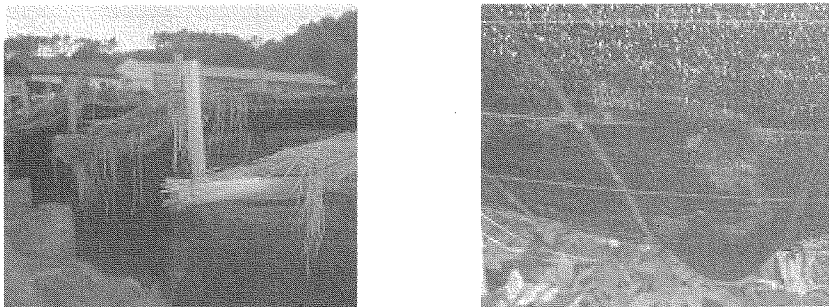
그림 3. 후주연결식 구조(좌 : 철재구조, 우 : 목재구조)

조도를 인삼의 광합성에 최적인 상태로 높이는 한편 통풍을 원활히 하여 온도의 상승을 억제하고 재식위치에 따르는 인삼생육의 차이를 줄이기 위하여 해가림 자재와 함께 구조의 개선이 시도되어 후주연결식 개량해가림이 개발되었다(조 등, 1998). 이와 같은 후주연결식의 경우 전후주연결식에 비하여 기둥 간격이 넓어지면서 서까래의 지간이 길어지므로 기둥과 서까래의 응력이 증대된다. 같은 단면의 부재를 사용할 경우 안전적설심은 현저히 감소하여 전후주연결식의 25.9cm에 비하여 17.6cm로 줄어드는 것으로 나타났다. 따라서 후주연결식의 목재시설은 단면의 증대가 필요할 것으로 판단되었다.

전후주연결식이 구조적으로는 더 안전한 것으로 나타났지만 후주연결식 해가림이 인삼의 생육환경이나 작업성 측면에서 우수한 것으로 알려져 있으므로(박, 1996 ; 조 등, 1998), 후주연결식 해가림구조에 대한 개선대책을 중점적으로 고찰해 보았다. 부재단면과 길이, 설치간격 등의 규격을 준수하고 강도가 큰 목재를 사용하도록 하며, 설계적설심이 20cm 이상인 지역에서는 단면을 증대시키거나 철재를 사용하도록 해야 할 것으로 판단되었다. 가능한 도리와 보조서까래를 갖춘 프레임식을 택하고, 케이블식으로 설치할 경우에는 적설시 불균일한 처짐이 생기지 않도록 4선식으로 하고 일정 간격으로 버팀틀을 설치하여 연쇄적인 붕괴를 막도록 해야 한다.

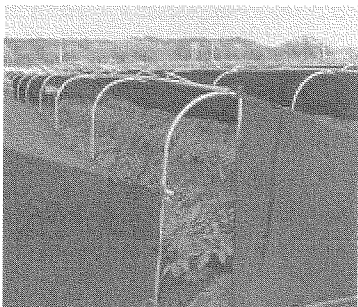
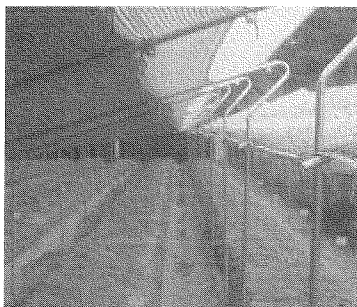
그림 5. 개량형 후주연결식 철재구조(그림 10 및 그림 11의 모델 참조)

철재 개량시설은 최근에 개발되어 보급되기 시작한 것으로서 모델 1의 경우에는 안전적설심이 25.8cm로 나타났다. 영동지방과 같은 다설지역을 제외하고는 중부지방 대부분 지역에서 재현기간 15년의 설계적설심은 22~25cm정도이므로(김 등, 2000), 철재 개량시설 1은 대체로 안전한 것으로 판단되었다. 그러나 모델 2의 경우에는 안전적설심이 20cm로 나타났다. 이 모델은 파이프 골조의 기둥과 서까래 연결부분을 없애고 휨가공을 통하여 1개의 부재로 제작하여 구조물의 조립 시공을 간편하게 만든 것으로서, 서까래 부분의 길이가 모델 1에 비하여 길어졌기 때문으로 판단된다. 또한 휨가공 부위의 곡률이 매우 작기 때문에 응력집중 현상이나 부식현상이 발생되기 쉬울 것으로 생각되므로 철재 개량시설 2는 지역의 설계적설심을 고려하여 선택하는 것이 바람직할 것으로 판단되었다.

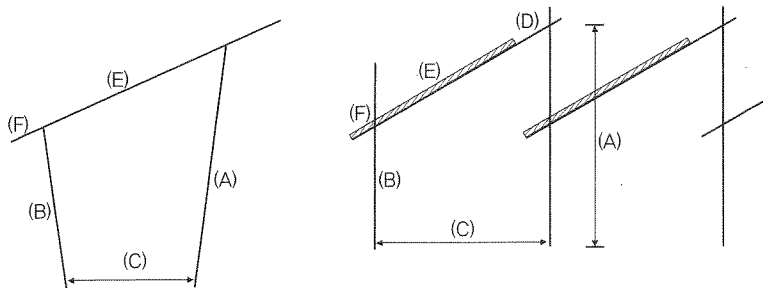
그림 6. 인삼재배시설의 상세규격 치수기호(좌 : 전후주연결식, 우 : 후주연결식)

으로 구분하여 범위와 평균을 구하고 표준형 시설(농촌진흥청, 2001)과 비교하였다. 전후주연결식의 경우 전주와 후주의 간격(C)이 표준형에 비하여 상당히 넓었으며, 나머지는 대체로 표준형과 비슷한 규격으로 설치되어 있었다. 전주의 높이(A)는 약간 낮았고, 지붕사면의 길이는 거의 비슷하지만 앞으로 돌출된 부분(D)은 약간 긴 것으로 나타났다. 후주연결식의 경우에는 대체로 표준형과 비슷한 규격으로 설치되어 있었으나, 폭(C)은 표준형에 비하여 약간 좁고, 전방 높이(A)는 약간 낮고 후방 높이(B)는 약간 높아 표준형에 비하여 경사가 완만한 것으로 나타났다. 전체적으로는 표준형 시설의 규격에 가깝게 설치하는 경향이었으나, 설치된 규격 범위의 편차가 크게 나타나고 있다. 작업의 편리성과 구조의 안전성을 고려하고 환경조절 성능이 우수한 시설을 위해서는 자재의 규격화 및 시공, 조립 방법의 표준화가 필요할 것으로 판단되었다.

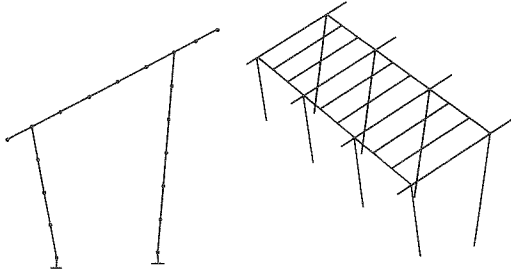
그림 7. 전후주연결식 구조모델(2차원, 3차원)

구조해석 결과의 최대 단면력과 각 부재의 단면 특성치로부터 최대 응력을 구하고, 각 재료의 허용 응력을 기준으로 안전적설심을 구한 결과는 표 9와 같다. 부재마다 최대 응력이 다르기 때문에 안전적설심 또한 다르게 나오는데, 가장 불안정한 부재의 안전적설심이 구조물 전체의 안전적설심이 되므로 그 편차가 크지 않게 설계하는 것이 바람직할 것이다. 전후주연결식 목재시설의 경우 기둥의 안전적설심은 39.2cm나 되지만 도리는 25.9cm로 도리가 파손되면 연쇄적으로 구조물이 붕괴되므로 구조물의 안전적설심은 25.9cm이다. 이 경우 편차는 13.3cm나 되고, 이와 같이 편차가 큰 것은 경제적인 설계가 되지 못한다. 한편 후주연결식 목재시설의 안전적설심은 17.6cm로 나타났다. 1980년대에 해가림 아래의 상대
