# 난방 효율을 높이는 비닐하우스 기밀성(냉장고형) 문 설치와 활용

남종우\* / 갤러리팜 대표

목정균 / 광주시농업기술센터 기술보급과 과장

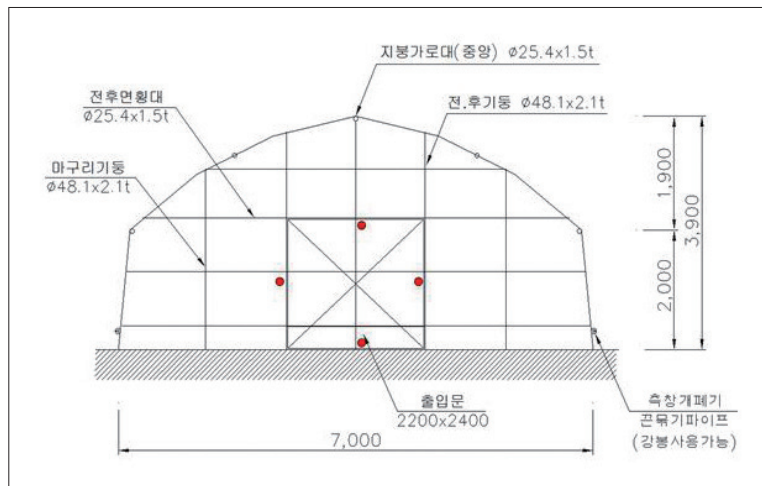
[그림 1] 표준도출입문

(가) 출입문 규격(2,200mm×2,400mm)외 제한사항이나 단열에 대한 내용은 언급되어 있지 않음(1기작으로 설계가 고려됨)

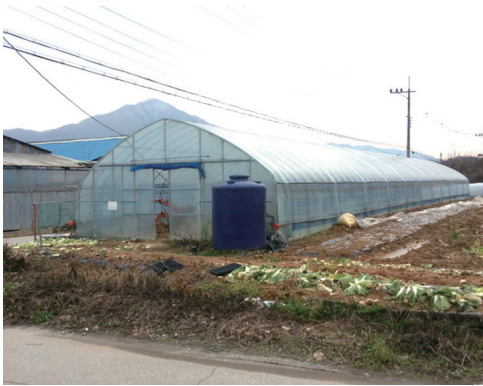
[그림 3] 고추 비가림 시설 지원 농가  
밭에 설치될 경우 경지정리가 되지 않아  
하부틈새 이격이 큼

인근 농가를 방문하여 기존 설치된 시설하우스의 출입문을 촬영·조사한 결과, 하부가 10cm 내외로 바닥에서 떠 있었고 외풍 발생 시 문 고정을 위한 말뚝 및 L형강, 레일이 설치되어 있었다. 설치된 문은 틈 사이가 벌어져 실내외 공기를 차단할 수 없는 구조였다. 아래와 같이 주변 농가를 방문하여 조사한 출입문 관련 개선사항을 출입문 단면 설계 시 반영하였다.

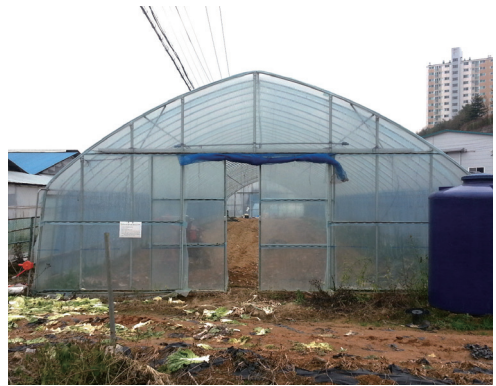
[그림 4] 출입문 하단부와 지면의 틈새 이격  
연중 재배를 위한 시설 활용 시 하부틈새  
이격 보완이 필요한 시설임

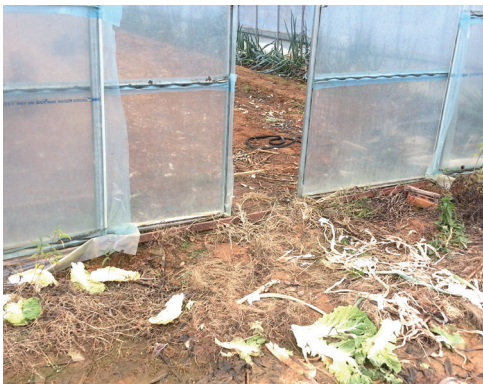
[그림 5] 출입문 하부 움직임 방지 레일 설치  
연중 재배를 위한 시설 활용 시 하부 레일  
틈새 이격 보완이 필요한 시설임

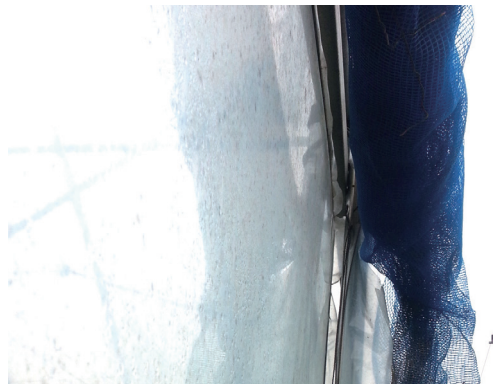
[그림 6] 레일과 문짝이 이격되어 틈 발생  
연중재배를 위한 시설 활용 시 문틀과  
문짝의 틈새 이격에 대한 보완 대책이  
강구되어야 함

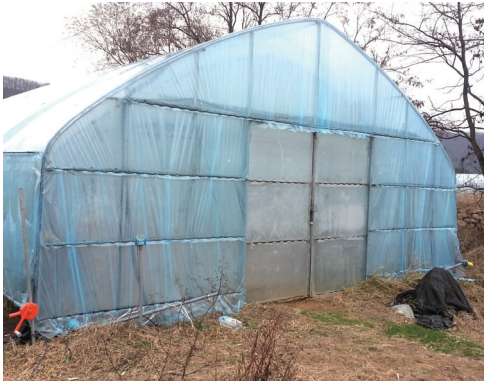
[그림 7] 비닐 교체 시 출입문 제외  
인건비 절약을 위해 기존 비닐을 존치,  
출입문 비닐 교체가 이루어지지 않음

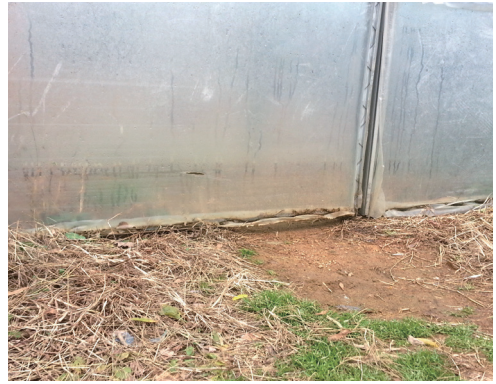
[그림 8] 출입문 하단과 지면 틈새 이격  
연중 재배 시설이나 문 하부 틈새 이격에  
대한 보완이 필요함

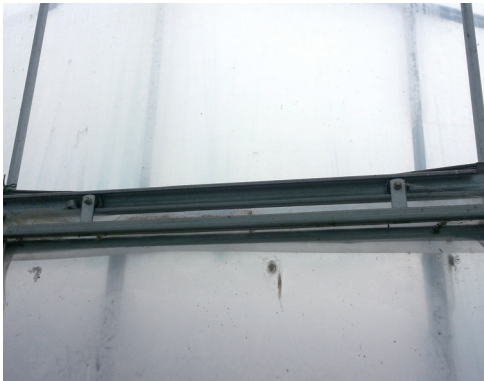
[그림 9] 상부 레일과 문짝 틈 발생  
레일은 접촉면이 직선 구조이고 파이프  
는 곡선구조로 면 접촉시 공간이 발생함

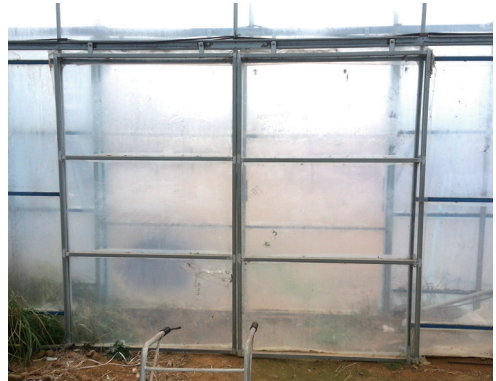
[그림 10] 중간지점이 없어 좌우 틈새 확대  
문짝과 문틀의 크기가 달라 단부에서  
틈새가 크게 형성됨

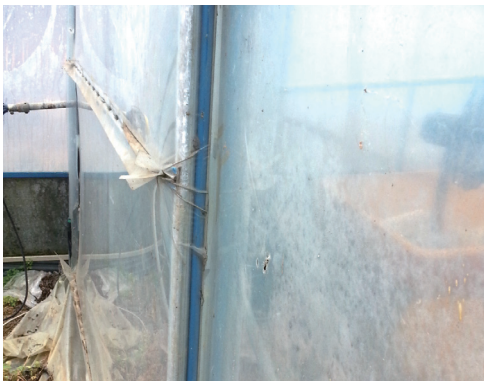
[그림 11] 문틀과 문짝사이 틈 발생

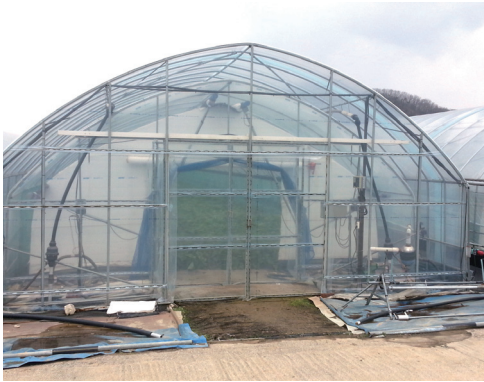
[그림 13] 하부공간이 매우 작게 설치됨  
하부 틈새 이격은 작으나 하부 보강재  
미설치

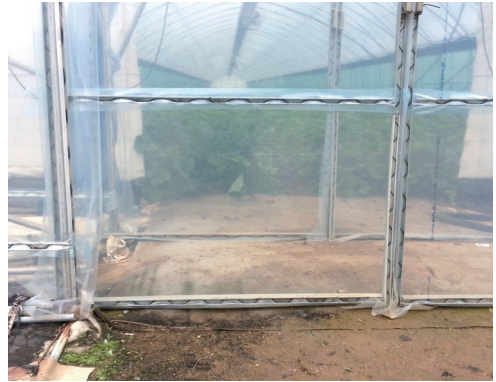
[그림 14] 출입문 하단부와 지면의 틈새 이격  
하부 틈새 이격은 작으나 하부 보강재  
미설치

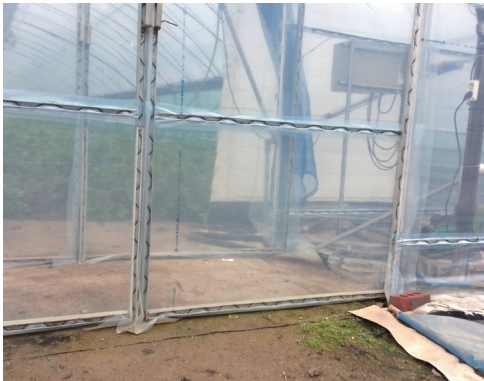
[그림 15] 출입문 하단부와 지면의 틈새 이격

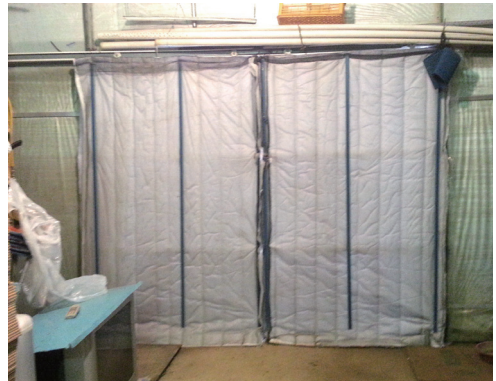
[그림 16] 창고 다겹커튼으로 보온 틈새 이격

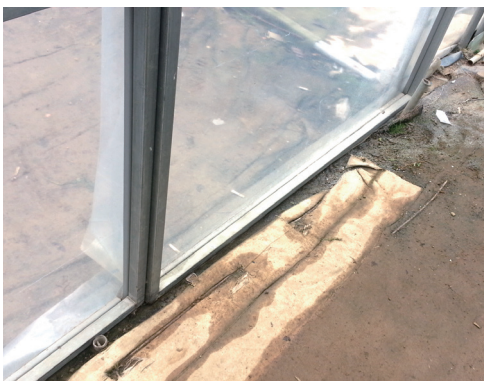
[그림 17] 외풍 대비 문턱 하부 말뚝 설치

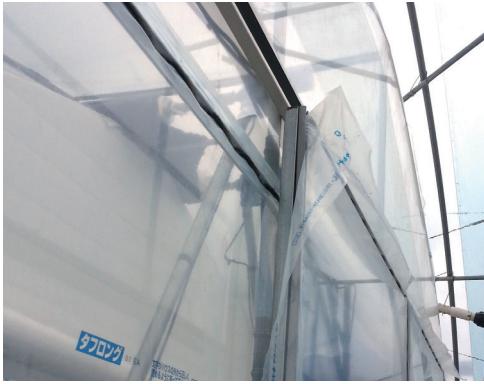
[그림 18] 문틀과 문짝 사이에 틈이 벌어져있음

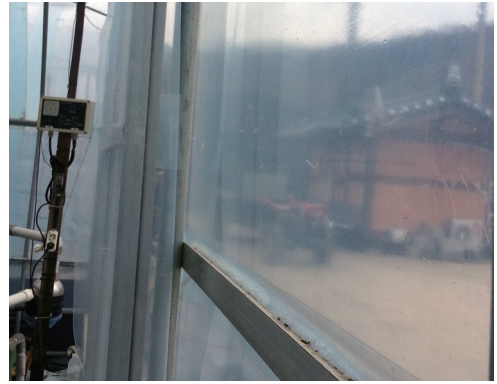
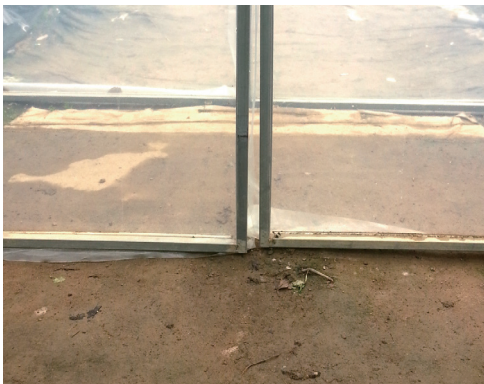
[그림 19] 레일 조정장치가 없어 문짝이  
틀어짐

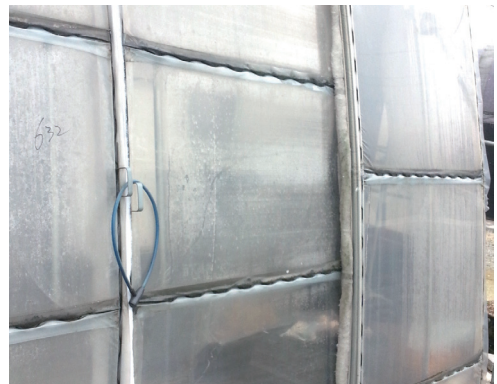
[그림 20] 문틈 사이 부직포로 처리

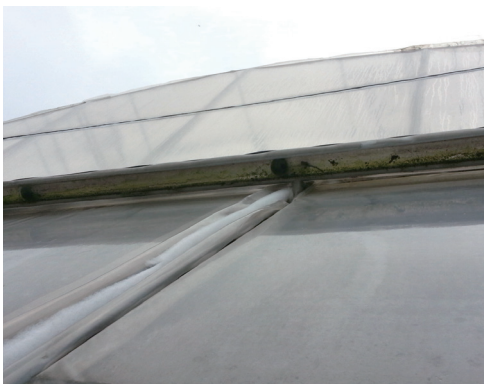
[그림 21] 문짝과 레일 사이 이격

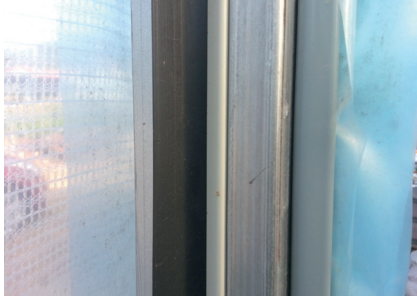
(나) 측면 설계(하우스파이프 철판절곡+개스킷)

구 분	설계단면	자재설치
측면

주변 농가에 설치된 기존 자재의 단점을 보완하여 다음과 같이 개스킷을 활용한 기밀성 문을 설계하였다. 저온저장고 형태의 문 제작 시 압축을 고려하여 출입문을 제작할 경우 과도한 비용이 발생하고 비닐하우스의 특성상 면 접촉으로 인한 열 손실을 고려해야 한다. 차가운 외부기온의 틈 사이 흐름을 차단하는 것이 유리하다고 판단하여 개스킷, 요철형의 슬라이딩 문을 제작해 외기차단과 출입문 진·출입의 편리성을 도모하였다. 출입문 개구부 제작 후 상부와 측면의 하우스파이프 곡면을 각파이프 형태의 면으로 접하도록 철판을 절곡하여 개스킷이 쉽게 면과 접할 수 있도록 하였다. 또한, 기밀성 문의 가장 취약부인 하부의 경우, 각파이프를 설치하여 진·출입시 요철부를 최소화함으로써 농기구의 출입을 원활하게 하고, 동결융기작용에 의해 출입문 하부 토양이 국부적으로 위로 올라가는 현상을 최소화하였다.

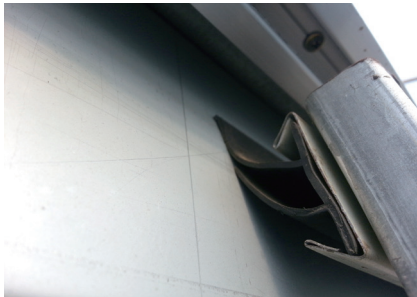
(다) 상부면 설계(하우스파이프 철판절곡+개스킷)

구 분	설계단면	자재설치
상부면

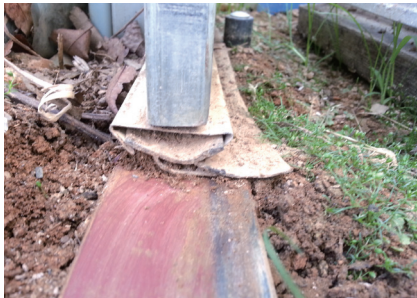
(라) 하부면 설계(철판절곡+개스킷)

구 분	설계단면	자재설치
하부면

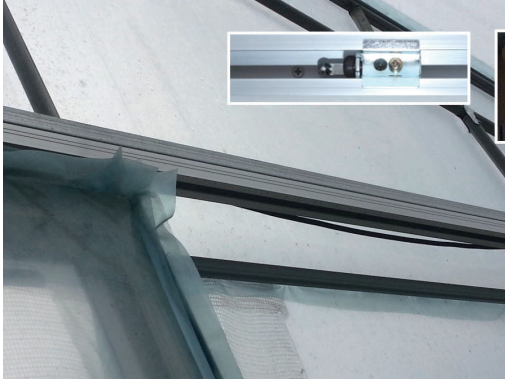
[그림 22] 레일

알루미늄 자재 사용. 부식이 잘 되지 않고 문개폐 시 편리

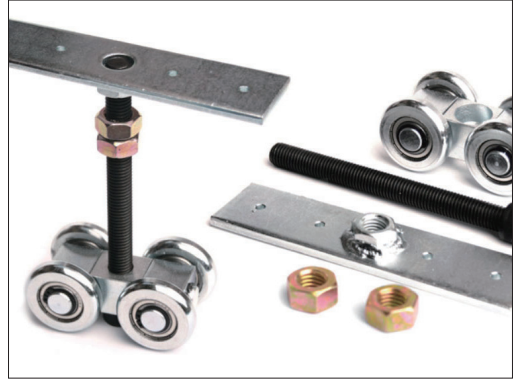
[그림 23] 롤러

문짝 처짐 시 발생하는 문틈을 조정함

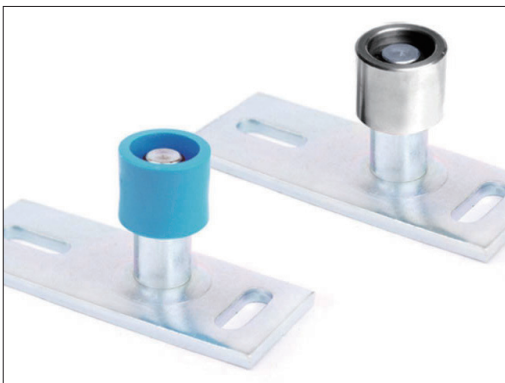
[그림 24] 가이드롤러

문짝의 꺾도이탈 방지 및 강풍 시 문을 고정해줌

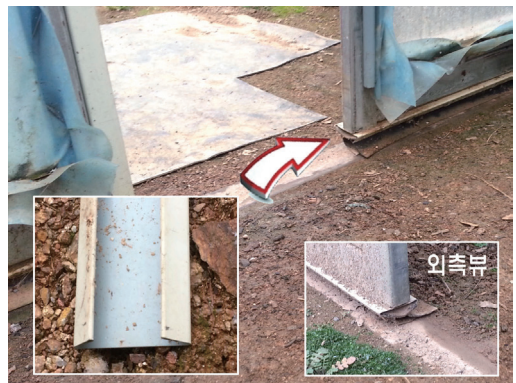
[그림 25] 절곡 C형

개스킷 결합 및 각파이프 고정 시 사용

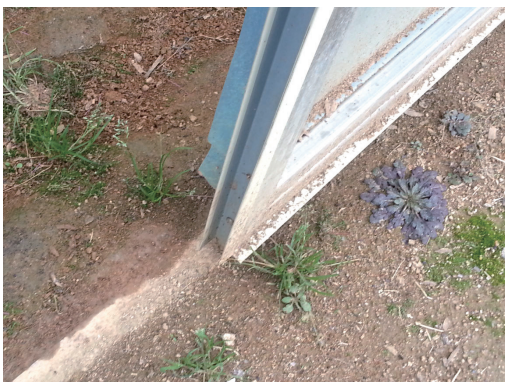
[그림 26] 절곡 D형

문짝 및 요철 결합 시 사용됨

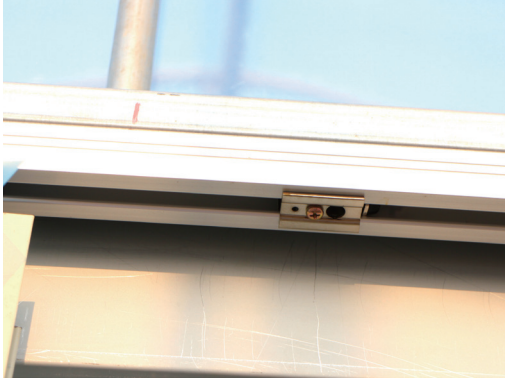
[그림 34] 상부 레일 스토퍼 설치  
문짝이 닫히는 위치를 정함

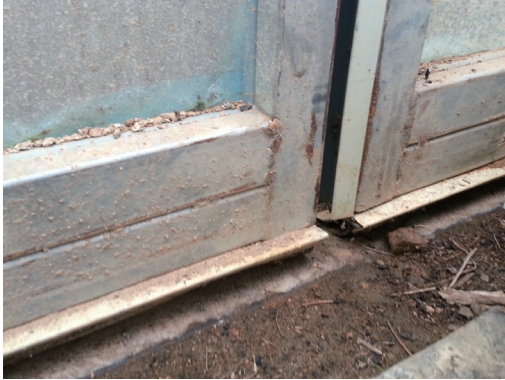
[그림 36] 하부 개스킷 설치+요철 결합 전  
요철 결합 제작으로 문닫힘을 더욱 견고  
하게 함

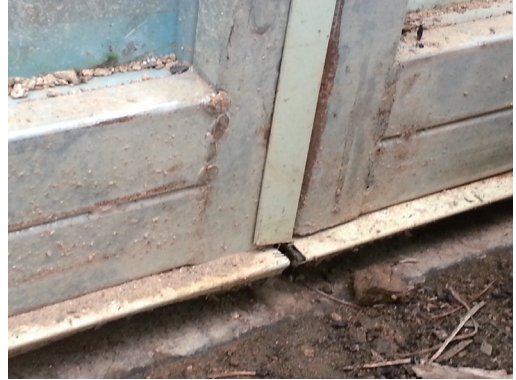
[그림 37] 하부 개스킷 설치+요철 결합  
요철형 결합으로 틈새 이격 최소화 및  
기밀성을 도모함

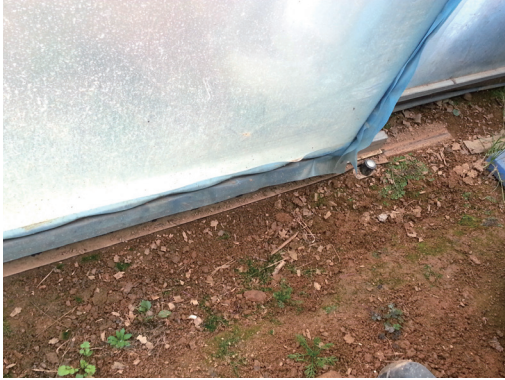
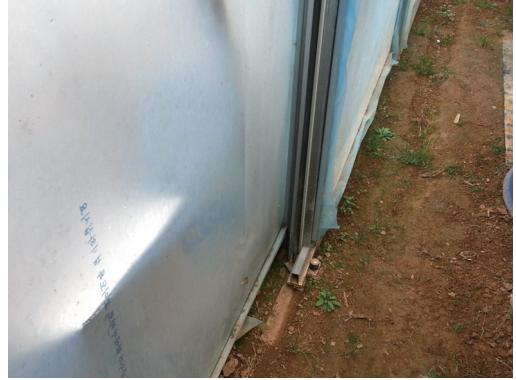
[그림 40, 41] 하부 가이드 롤러  
문짝의 궤도이탈 방지 및 강풍 시 문을 고정해줌

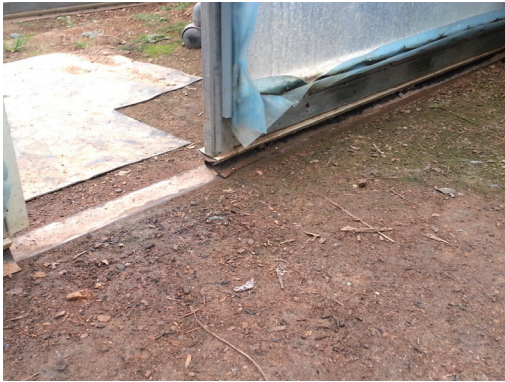
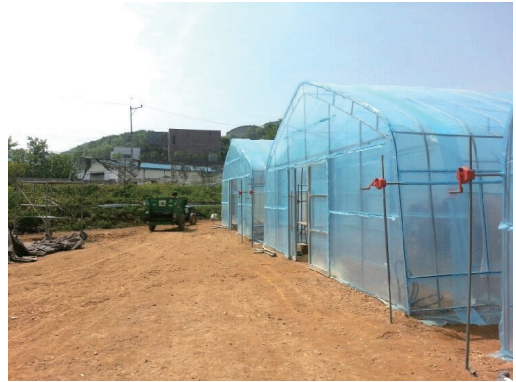
[그림 42] 하부 개스킷 설치  
하부 각파이프 및 개스킷 설치를 통하여  
이동통로의 요철 문제를 해결하고 기밀  
성을 도모함

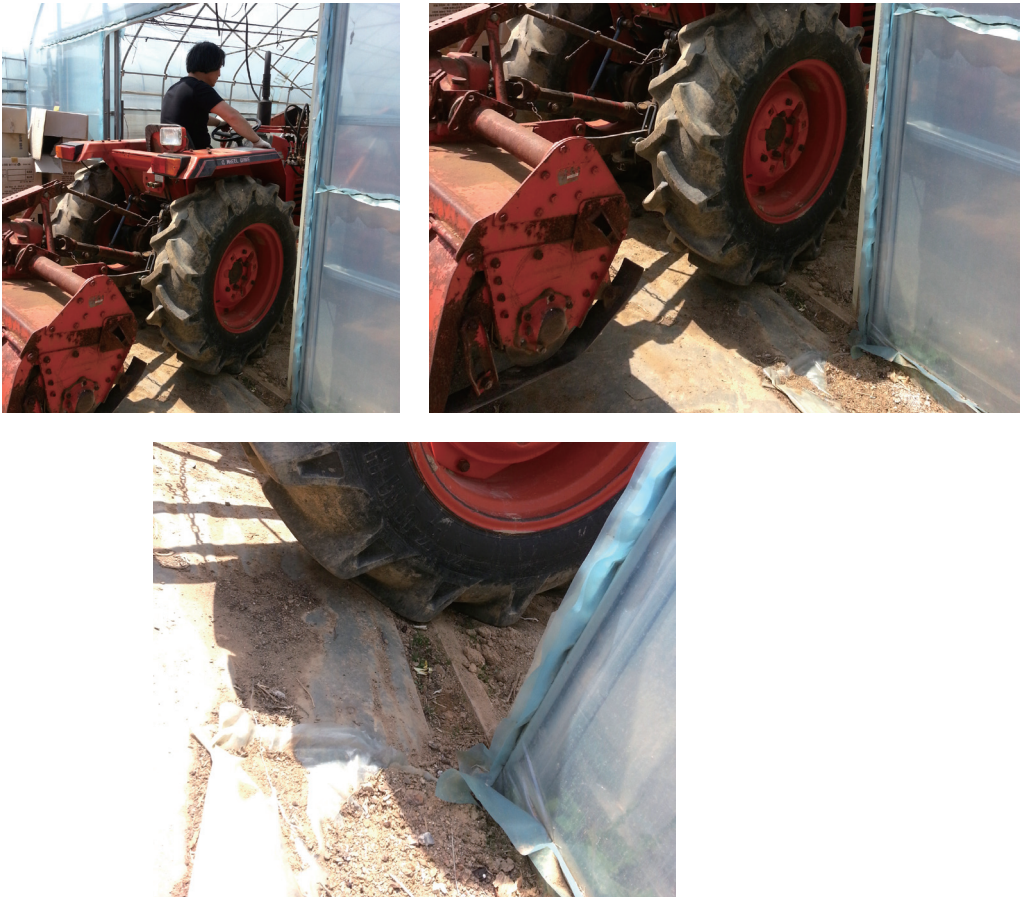
[그림 50] 기밀성 문 개구부 문턱 처짐 실험

기밀성 문 설치를 위해 문틀 하부에 문턱을 없애고 각파이프를 설치하여 사용해본 결과 처짐이나 문턱 걸림이 발생하지 않음.

(작업자 상시 이동, 수레, 경운기, 관리기, 퇴비살포기, 트랙터 등 운행)
